Ofício 02/2024

Assunto: Resposta ofício

## RELATÓRIO DE ATIVIDADES

| Ocorrência : DC0033 / COLAPSO DE EDIFICAÇÕES | Alvo da Ocorrência : 20 / OUTROS ( DISCRIMINAR NO HISTORICO ) | |

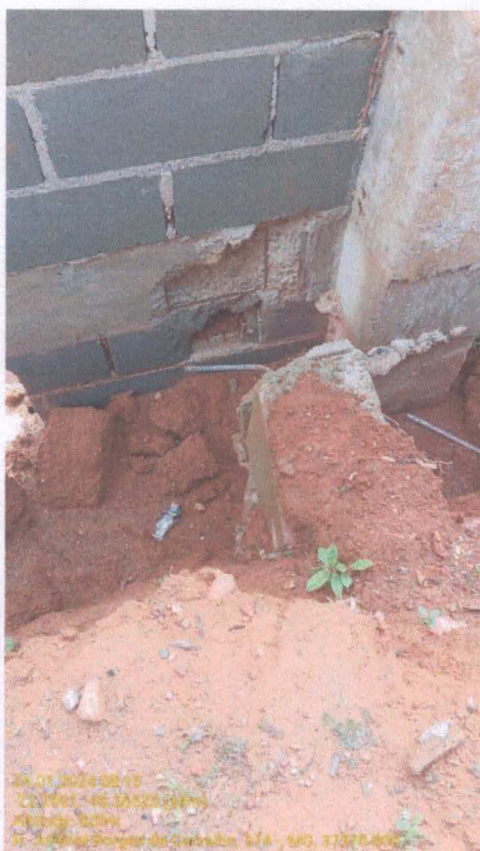
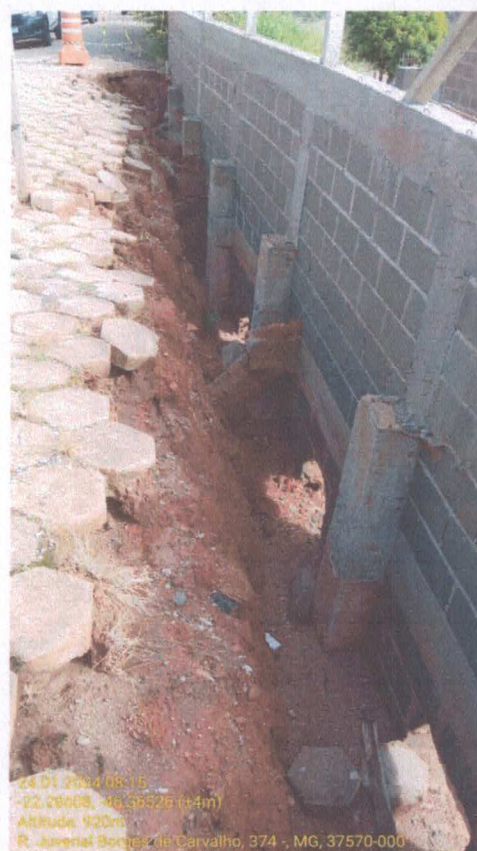
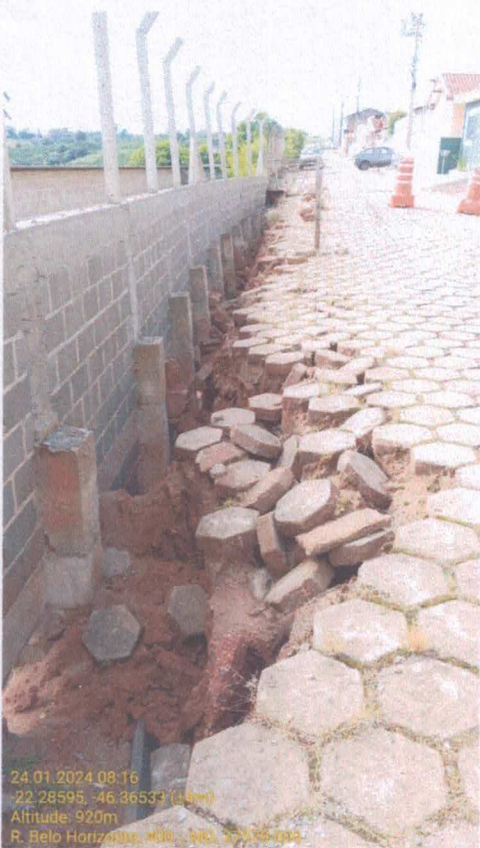
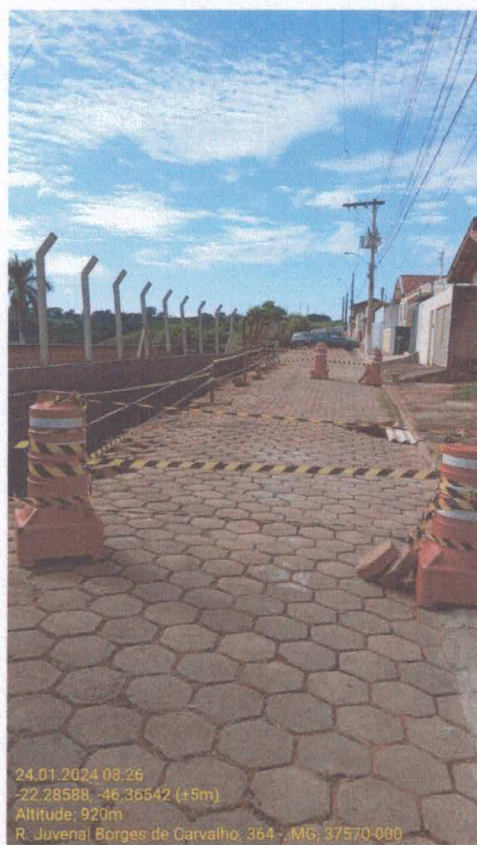
| Descrição / Ações / Relatório :<br><br>Deslocamento de estrutura de concreto armado (Muro de arrimo) devido a falta de condução das águas pluviais na Rua Francisco Juvenal de Oliveira, ocasionando danos a sarjeta, calçamento e muro de arrimo. Foram executadas pelo DMAAE, aberturas na estrutura do muro para eliminar a pressão. Não foram apresentados até o momento, Anotação de Responsabilidade Técnica da referida obra. | | |

O documento foi enviado para prefeitura executar a solução do problema relatado no documento. Segundo a prefeitura está sendo feita toda ação necessária a fim de evitar mais danos no local, o proprietário está agindo junto com a prefeitura e DMAAE para execução imediata no local. Atentaram sobre o fato das chuvas constantes e a necessidade de evitar que aumente ainda mais o problema. Inclusive sendo feitos reparos imediatos em calçamento e drenagem.
